Hazai közúti hídjaink állapota

Magyar Közút

Csikós Csaba

híd osztályvezető

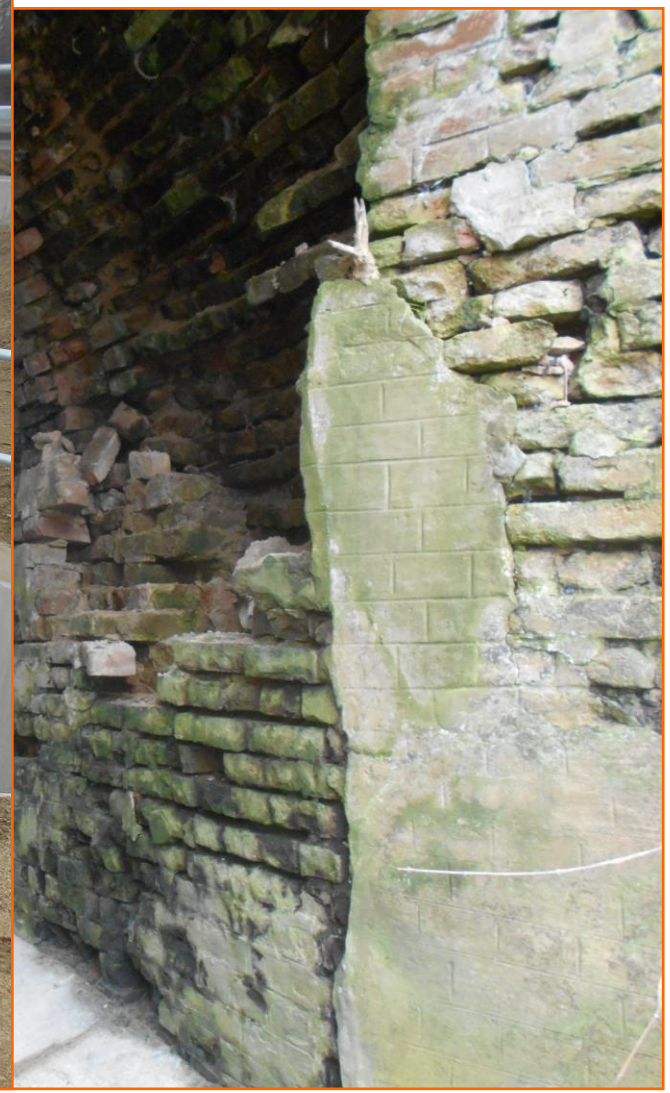
Jelen és jövő problémái - boltozatok

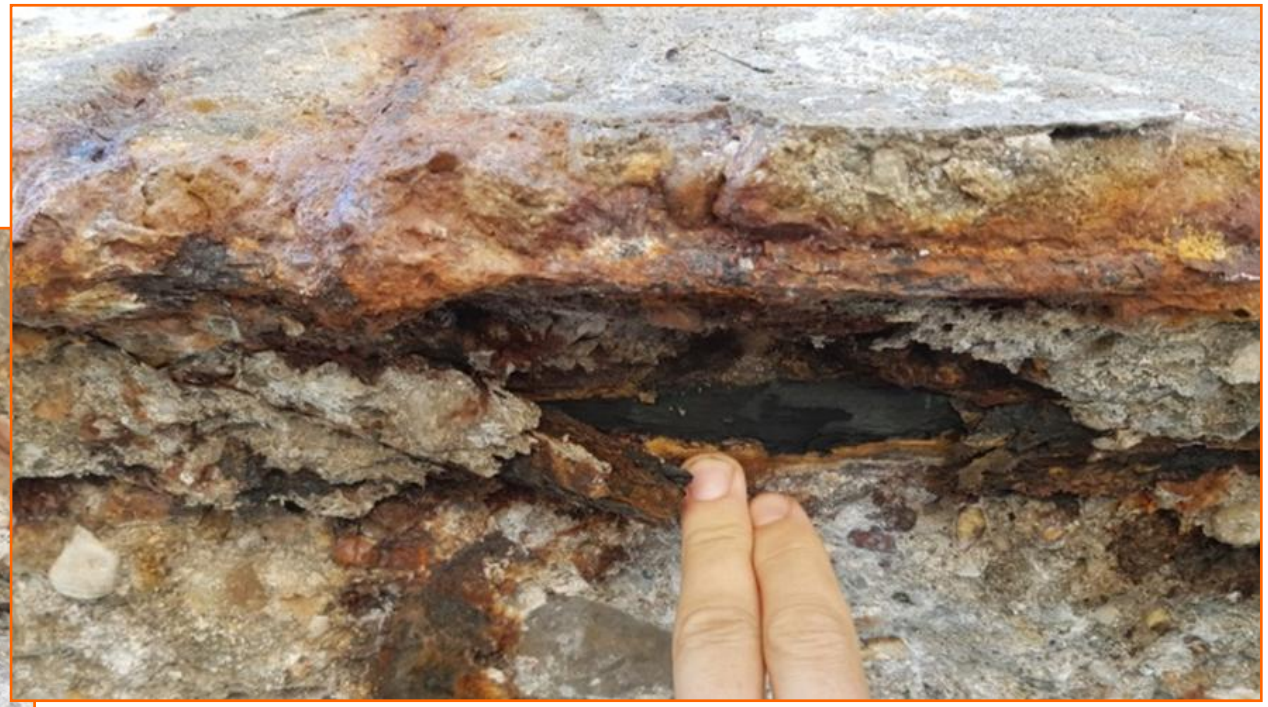
Jelen és jövő problémái – falazott alépítmények

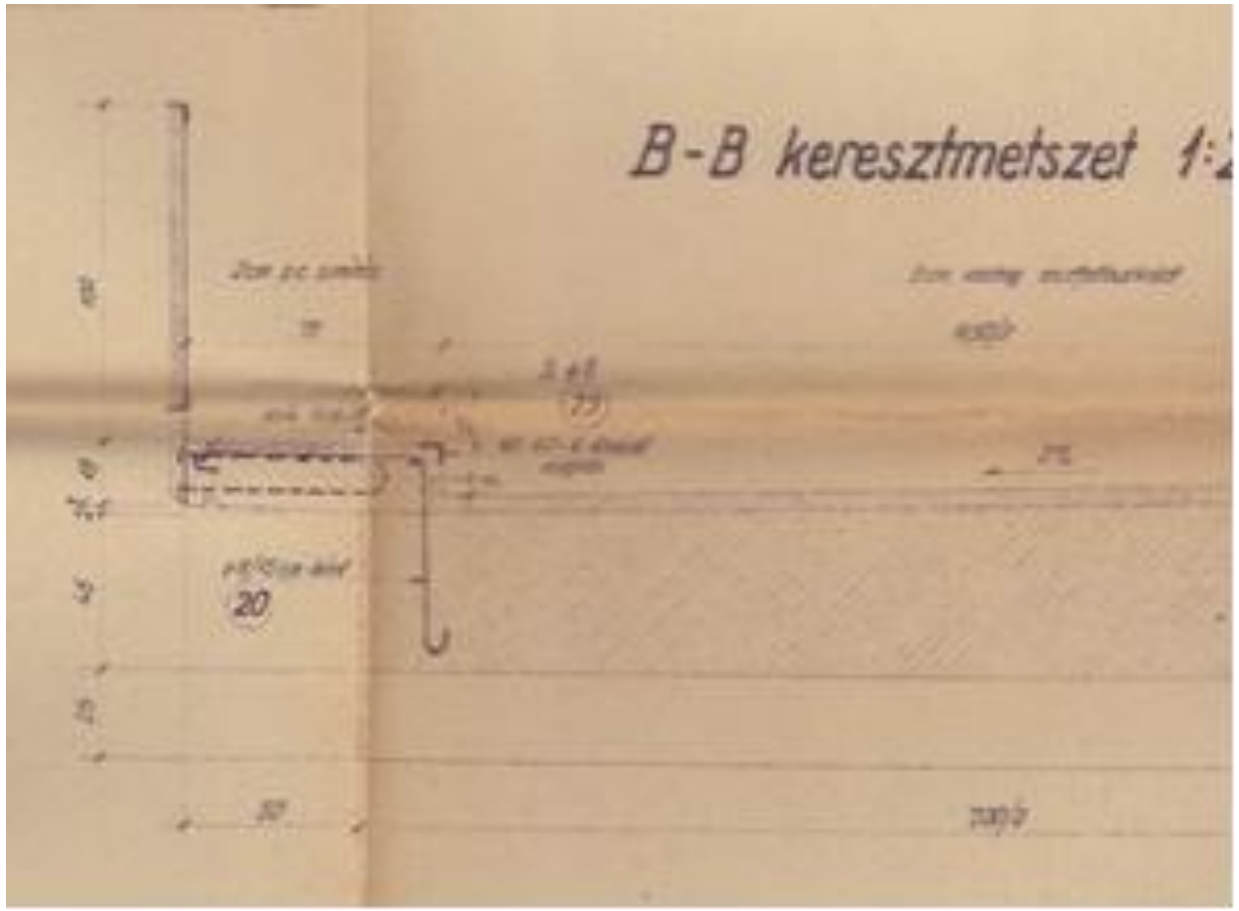
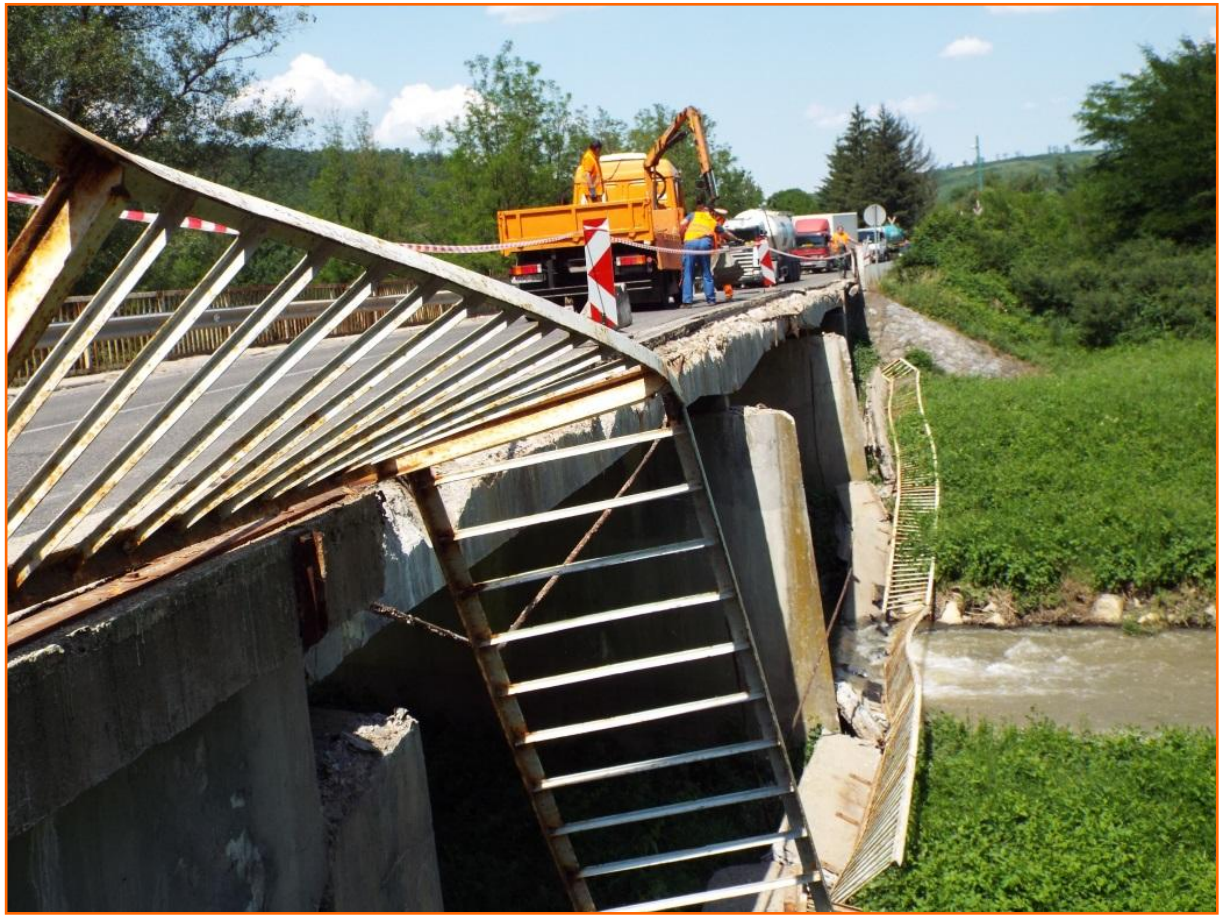
II. vh. utáni öszvérhidak

Átázó szélső sávok
